《地盤品質判定士通信No.32》

地盤品質判定士有志による平成27年9月関東・東北豪雨災害調査の速報

平成 27 年 9 月関東・東北豪雨 常総市災害調査 速報

豪雨災害調査班

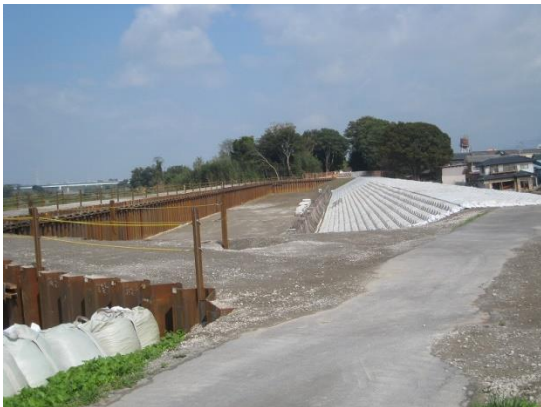
当地は、テレビや新聞などで連日報道されたところである。調査班が現地調査した日（10 月 18 日）には、すでに破堤か所の復旧工事は完了しており、鋼矢板による二重締切工で囲まれたなかに、コンクリートブロックで法面覆工された仮設堤防（荒締切工）が約 200m 施工されていた（写真－1 参照）。

写真－1 破堤か所の下流から上流を望む
（左側は二重締切工，右側が仮設堤防）

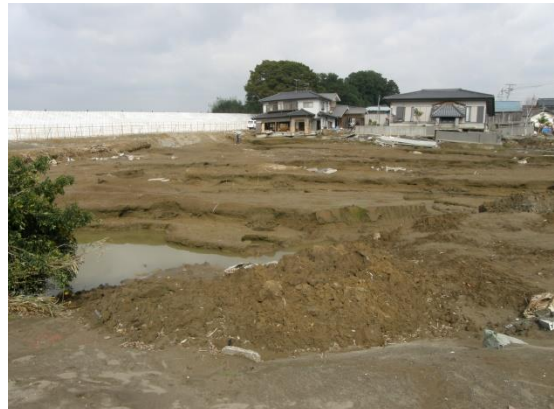
写真－2 破堤か所の洗掘状況
（地表面が凸凹，左側奥が仮設堤防）

堤内地は、破堤により表層地盤が洗掘され（写真-2 参照）、洗掘された地面は落掘（おっぼり：流水によって地表面が浸食されてできた凹地）が多くみられた。残存する地盤の露頭面を観察すると、上位に細砂が 0.5～0.6m の厚さで堆積し、それ以深はシルト質微細砂～砂質シルトで構成されている（写真－3～4 参照）。

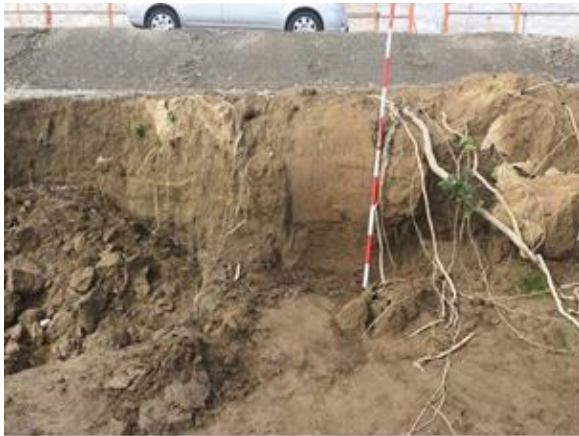
写真-3 流出跡の地盤表層部
(堤防近傍;土質は細砂)

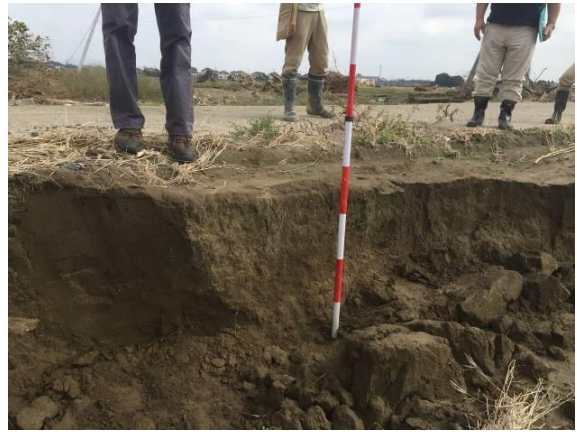
写真-4 流出跡の地盤の表層部
(県道 357 号線西側;土質はシルト質微細砂)

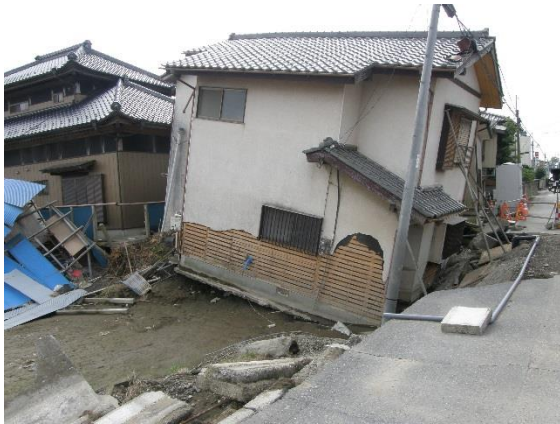
写真-5 基礎地盤が流出して沈下・傾斜した
家屋(県道 357 号線沿い)

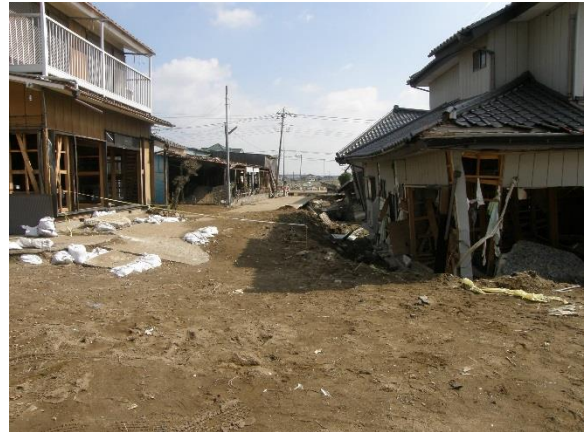
写真-6 基礎地盤が流出して沈下・傾斜した
家屋(破提か所の近傍)

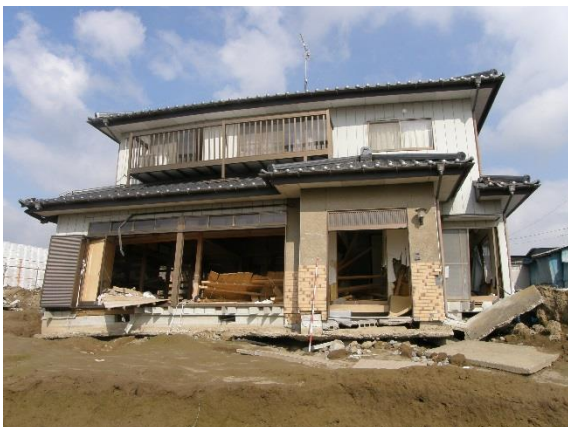
写真-7 基礎地盤が流出して沈下・傾斜した
家屋(破提か所の近傍)

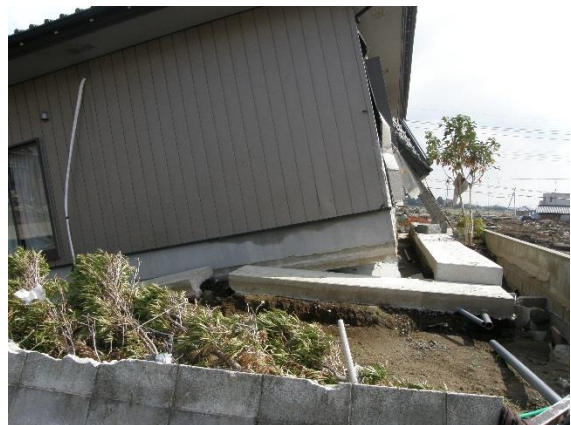
写真-8 基礎地盤の一部が流出して沈下・傾
斜した家屋(破提か所の近傍)

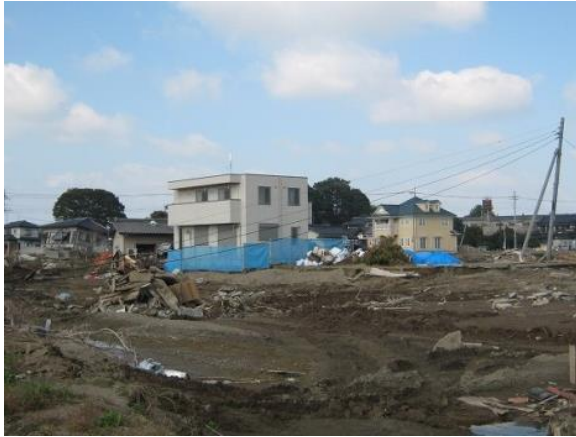
写真－9 流出せずに残存した家屋

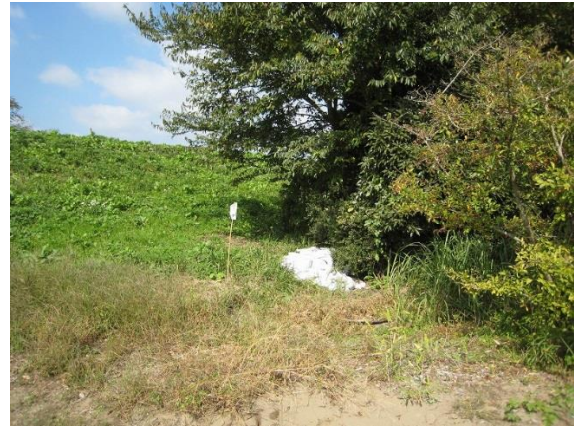
写真－10 決壊か所下流部の土のうと守り札
(噴砂の跡と見られる)

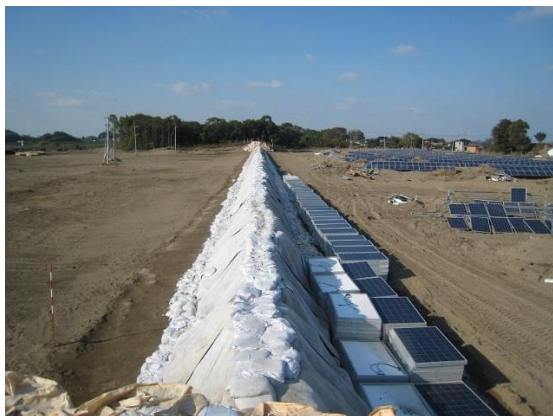
現在、切り取られた砂丘の中央部に仮設堤防が造られており、大型土のうを積み表面は防水シート(不織布)で覆われていた(写真－11 参照)。

写真－11 砂丘の中央部の仮設堤防
(右側は取り外された太陽光パネル)

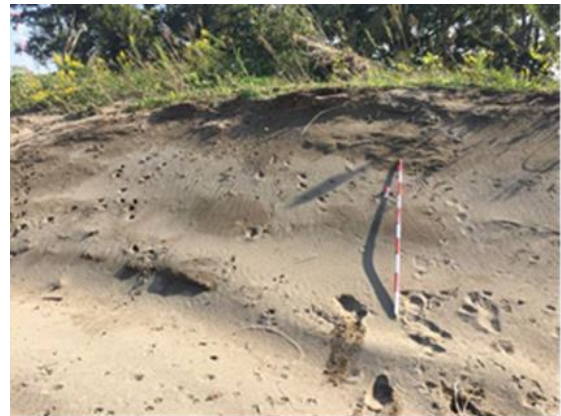
なお、残存する砂丘の露頭を観察したところ、構成する土質は中砂であった(写真－12 参照)。

写真－12 残存砂丘の路頭面
(土質は中砂)

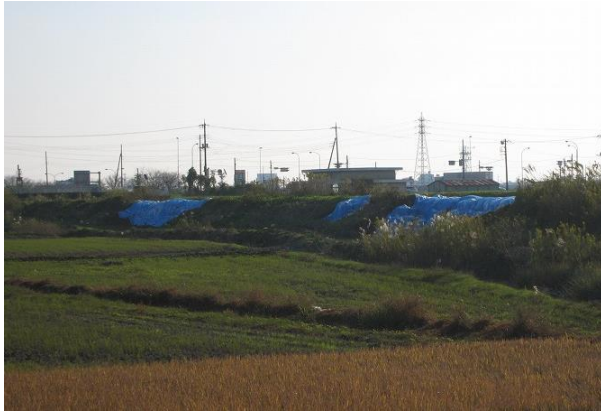
八間堀川は、小貝川と鬼怒川の間を流れる茨城県管理の一級河川である。破堤か所は、国道 354 号線の相平橋から上流の大橋にかけての八間堀川左岸であるが、この区間を含む上下流域では越水も生じていた。現在は仮復旧されており、復旧箇所は大型土のうが積み、ブルーシートで覆われている(写真-13~16 参照)。

写真-13 八間堀川左岸の破堤区域全景

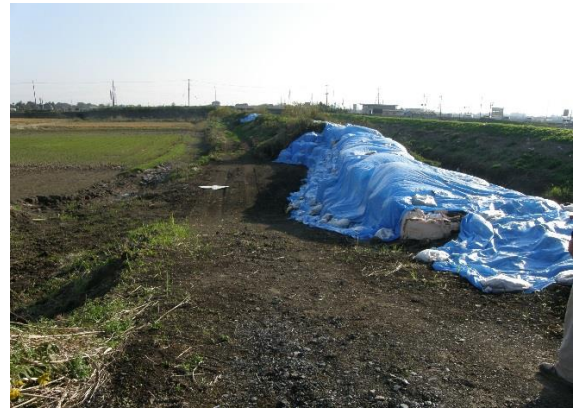
写真-14 破堤か所の仮復旧状況

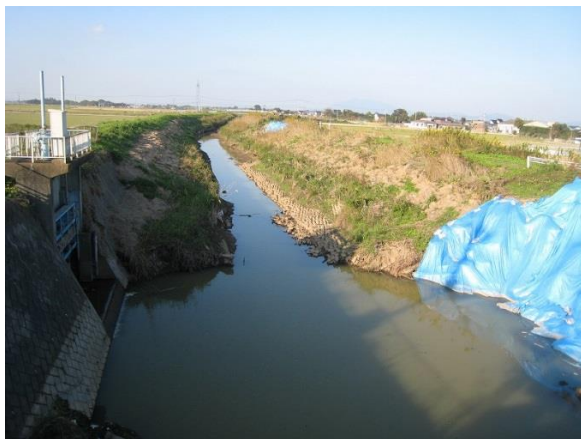
写真-15 相平橋から八間堀川の上流を望む
(ブルーシートは破堤か所)

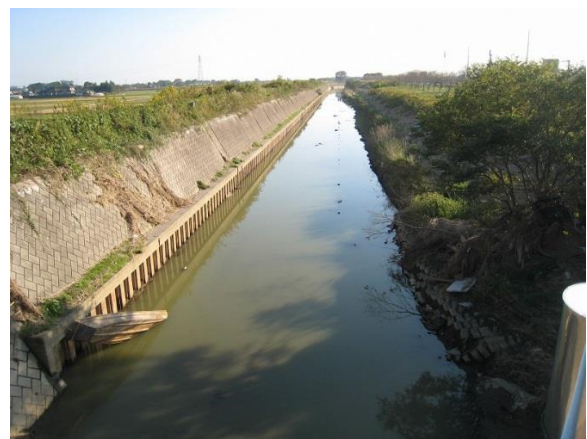
写真-16 相平橋から八間堀川の下流を望む
(右岸側が越水か所)
