地盤品質判定士通信No.40

地盤品質判定士による熊本地震地盤災害現地調査速報

# 平成 28 年熊本地震災害調査 速報

地盤品質判定士 大久保 拓郎

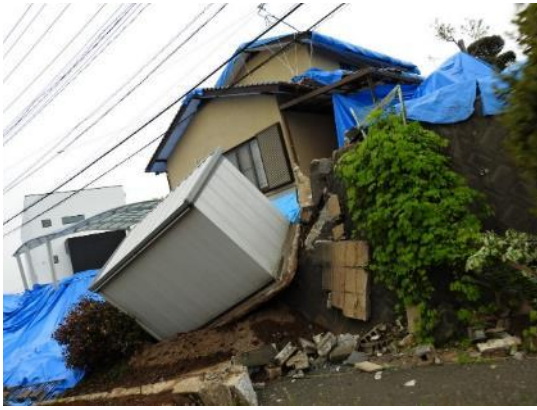
益城町は木山川沿いの低地と、その両岸に広がる丘陵地に広がっている。右岸側の丘陵地に位置する空港から益城町の中心部へ向けて南下すると、すぐに見慣れない光景が視界に入る。のり面の崩壊や倒れた墓石などは、地震災害の現場ではよく目にするが、写真1・2のように、間知ブロックの擁壁が裏込めコンクリートごと叩き壊されたように崩れているのは初めて見る現象である。見たところ、盛土の崩落による土圧で破壊されているのではなく、加速度によって擁壁が直接壊されたように見受けられる。

K\_01：間知ブロック積擁壁が壊れて，建物が傾いている。

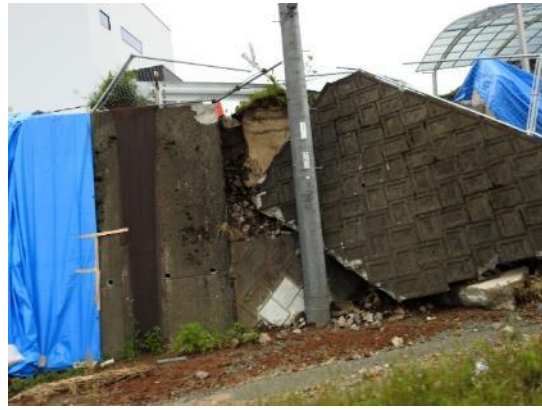
K\_02：間知ブロック積擁壁が中ほどで折れた例。

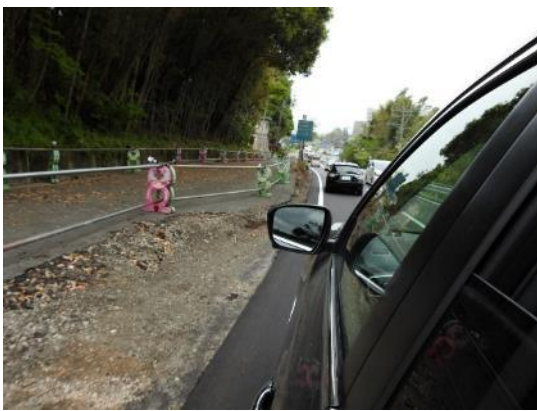
丘陵地から低地へ下る道は、緊急工事で復旧した跡が見える（写真3）。この道は益城町の最大の避難所である総合体育館へのアクセス道路であるため、優先度が高かったと推測される。低地に降りると一面に田んぼが広がり、もともと家屋は存在していない。堤防や畔には写真4のような液状化の痕跡が点在している。

K\_03：大規模避難所へのアクセス道路は，最優先で仮復旧が行われている。

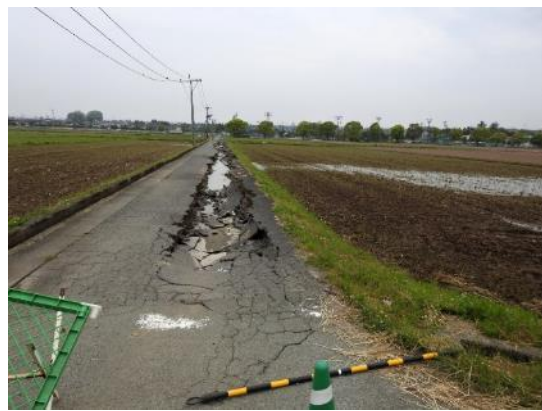
K\_04：堤防や田んぼの中の道路では，液状化の痕跡が多数みられる。

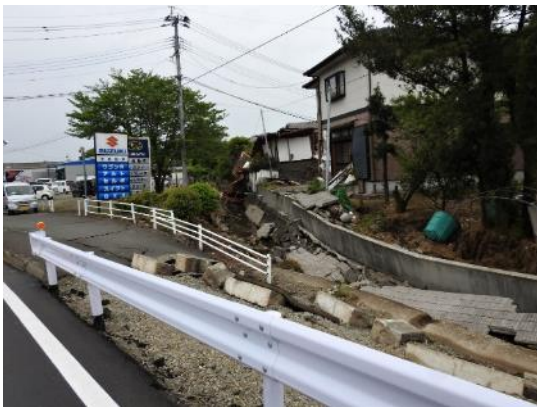
K\_05：水路護岸の石積みが崩れ，敷地が押し出している。

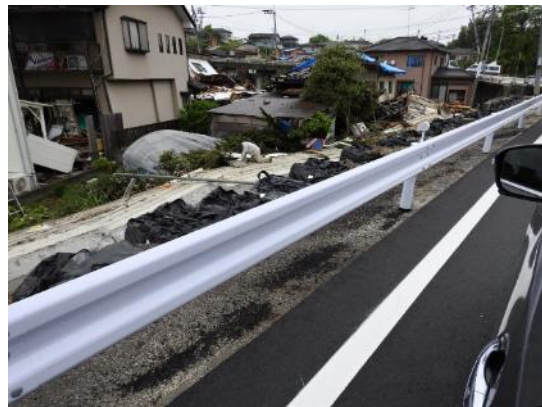
K\_06：道路盛土のブロック積み擁壁が根元から倒れている。

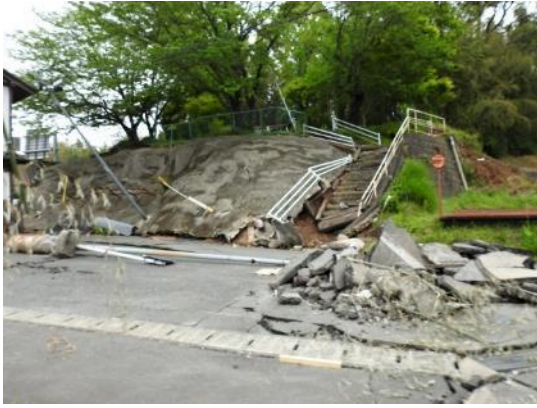
K\_07：階段の僅かな盛土が崩れて、地山の吹き付け工にまで被害が及んだとみられる。

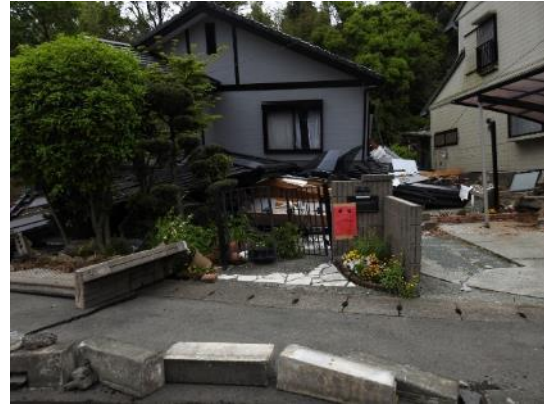
益城町の役場がある市街地へは車で入るルートが見つからないため、丘陵地の縁に沿って右岸側を上流へと向かう。ある程度の高さのある擁壁は、ほとんどが損傷しているように見受けられた。家屋は、屋根のブルーシートを除くとほとんど損傷のないように見える建物もあるが、写真8のように比較的新しいのに全壊している建物も多い。この辺りはほとんどの家が在来工法のようなものである。また、土壁の納屋や倉は大半が損傷を受けているように見えた。

K\_08：比較的新しい建物でも全壊した例もある。右隣の家は外見上は問題がない。

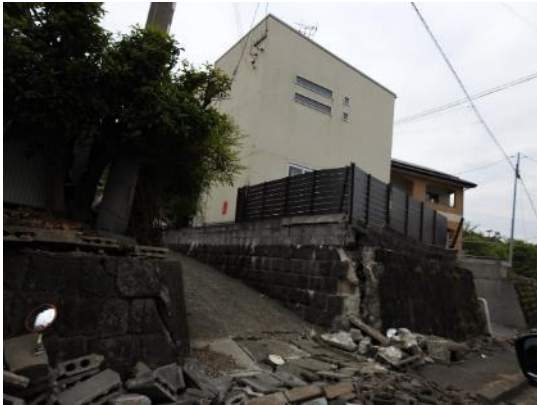
K\_09：角部が破壊した擁壁。

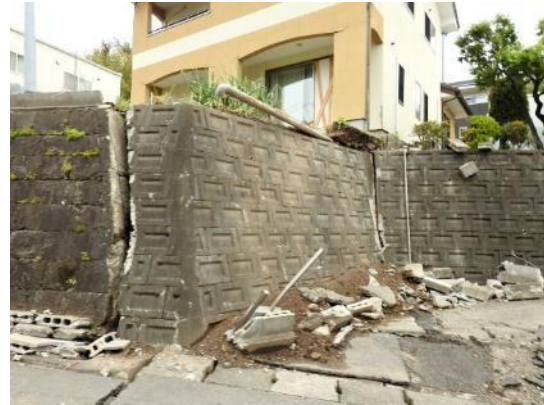
K\_10：異工種の継ぎ目で破断した擁壁。家屋は完全に傾いている。

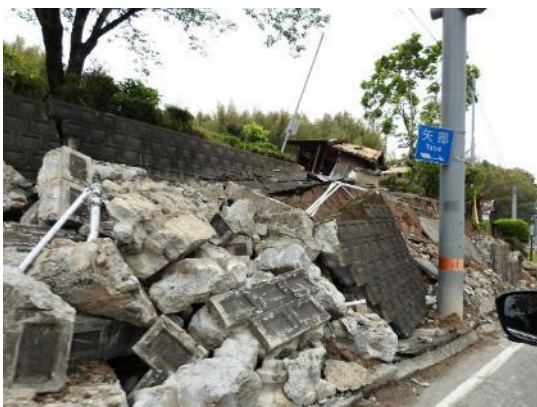
K\_11：復旧に当たりガレキは積み上げられている。ここは裏込めがきれいに崩落している。

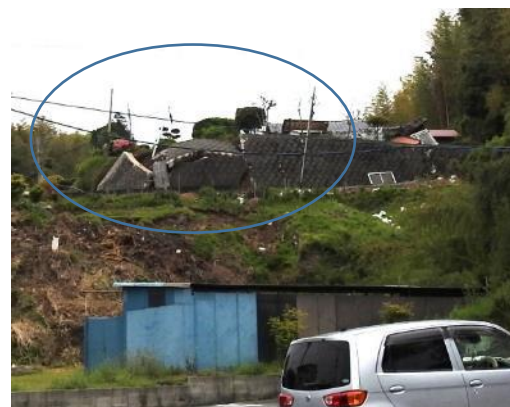
K\_12：台地の上の擁壁は、どのような力が加わったか俄かには理解できない。

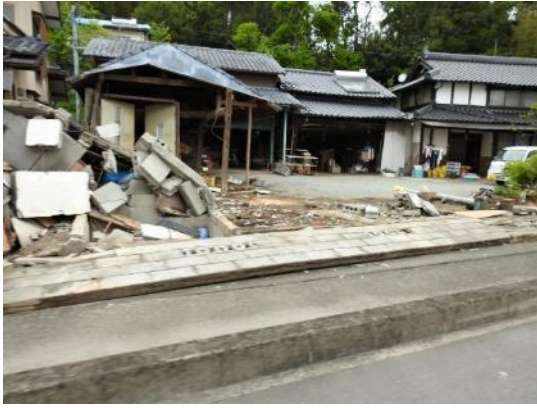
K\_13 : 鉄筋の入ったブロック塀はこのようにきれいに倒れている。鉄筋が入っていない塀はバラバラに崩れている。

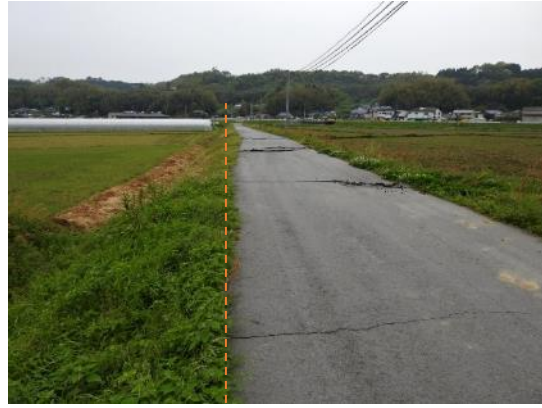
K\_14 : 低地のやや右岸側（北側）。不明瞭な亀裂とともに、道や畔が 10m くらいの幅を持って横ずれしている。

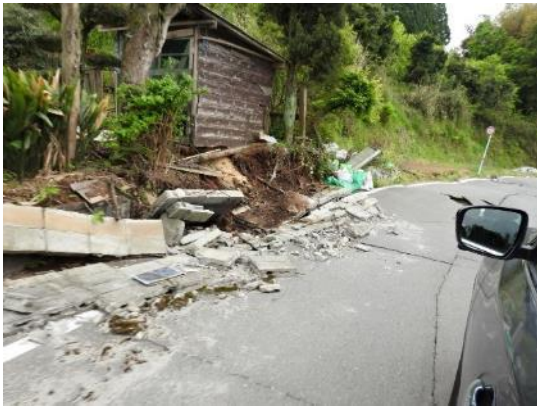
K\_15 : 低地左岸側の断層露頭直近の様子。

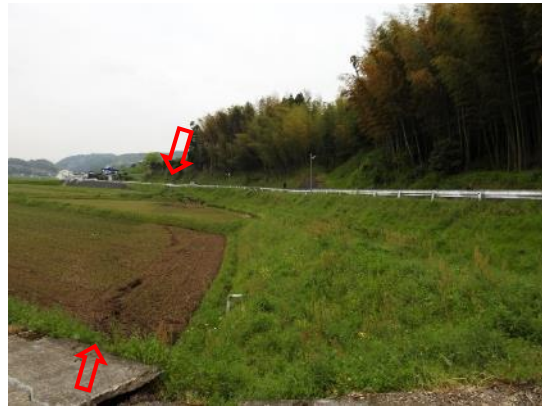
K\_16 : 矢印間に断層の亀裂が確認できる。

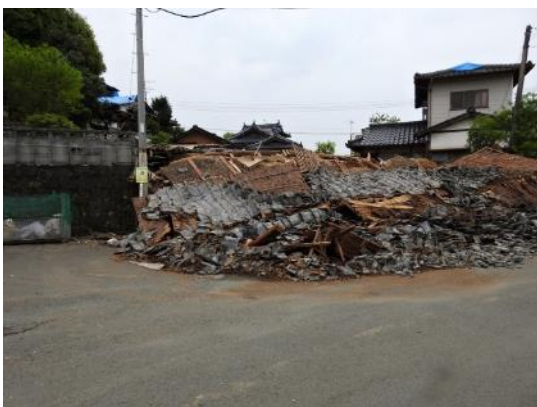
K\_17 : 土壁の建物は、文字通りペチャンコになっているものも多い。

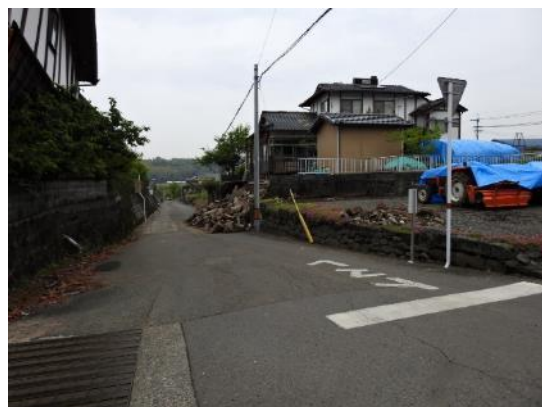
K\_18 : 左岸側でも崩れている擁壁は多い。

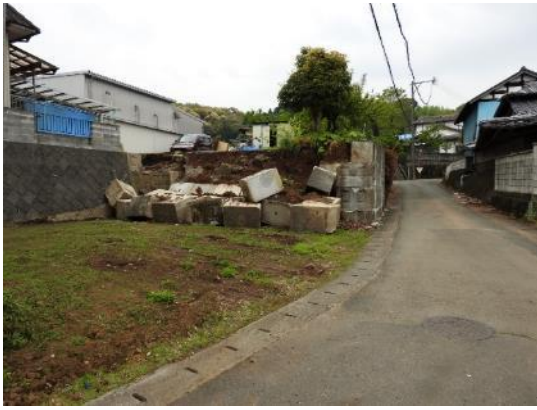
K\_19: 左側の間知ブロックは損傷がないが、きちんとした擁壁構造ではないブロックは崩壊している。

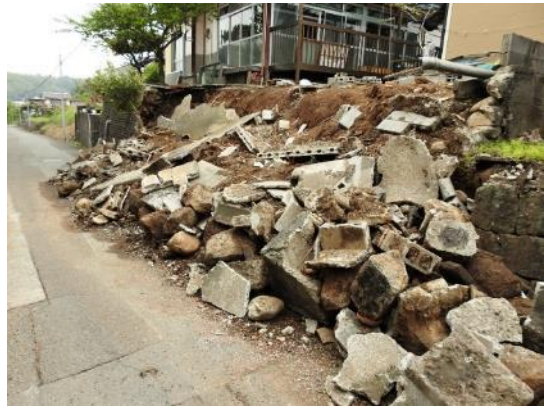
K\_20: やや高めに盛っている宅地は、崩落しているところが多い印象である。

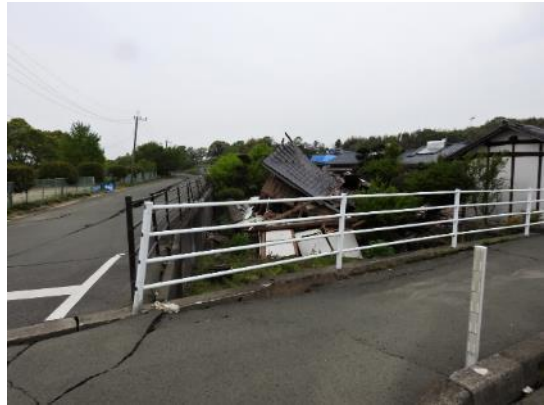
K\_22: 左側の道路中央の亀裂は、やや盛り上がっている。

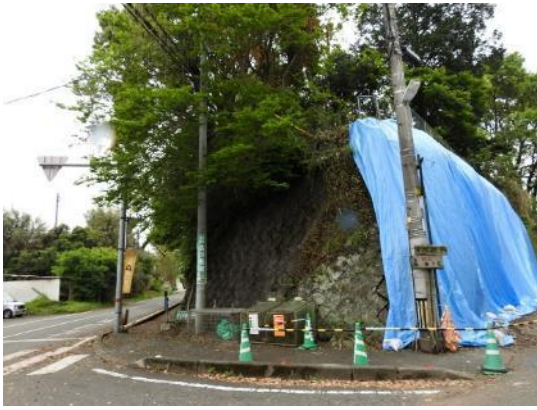
益城町から北上して、白川に沿って阿蘇方面へと向かった。丘陵の上では空港を過ぎると被害は急に目立たなくなる。もっとも益城町に比べて被害が目立たないだけで、地震災害の跡はいたるところに存在する。しかし、擁壁の損傷で目立ったのは写真 23 のやせ尾根の周辺だけである。

K\_23 : 周辺では擁壁の損傷は少ないが、やせ尾根の保護擁壁は崩落したようである。

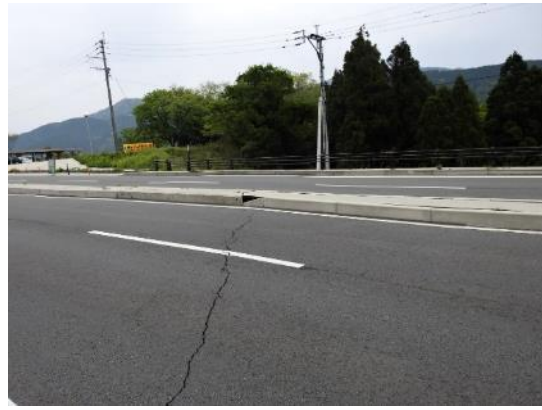
K\_24 : 国道 57 号線。阿蘇に近づくと、切盛り境界の亀裂が目につくようになる。

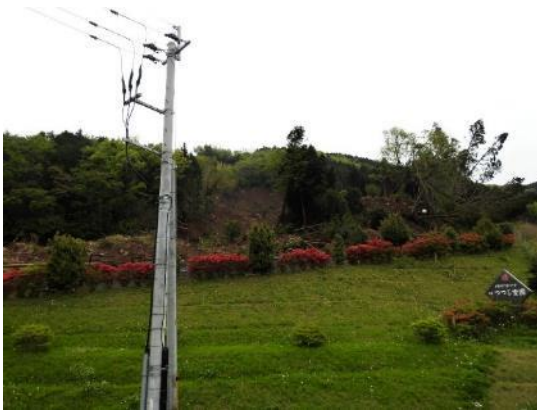
国道 57 号線は比較的きれいな状態だったが、阿蘇大津ゴルフ場を過ぎたあたりから山沿いの斜面崩壊が目につくようになる（写真 25）。また、切盛境界の亀裂や空石積の損傷なども見られるようになる。斜面崩壊は外輪山に近づくにつれて数を増したが、カルデラに入る手前の立野で通行止めとなっていた。ここを抜けると阿蘇大橋の大崩壊まで直ぐであるので、U ターンして熊本市内へと向かう。

K\_25 : 同じく、斜面が高くなるにつれて、崩壊も徐々に確認できるようになる。

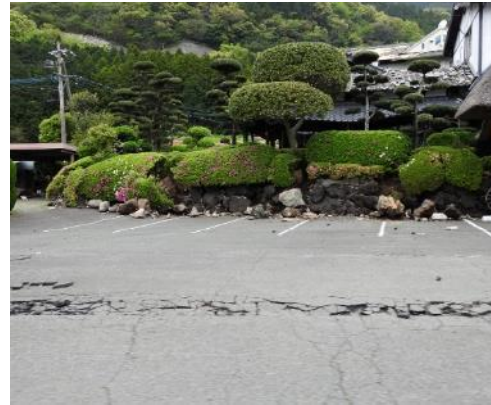
K\_26 : 高さのない盛り土だが、空石積みの石が飛び出している。

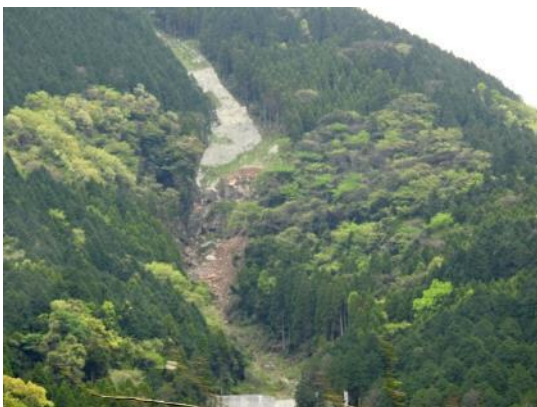
K\_27 : 治山工事の末端の崩壊。

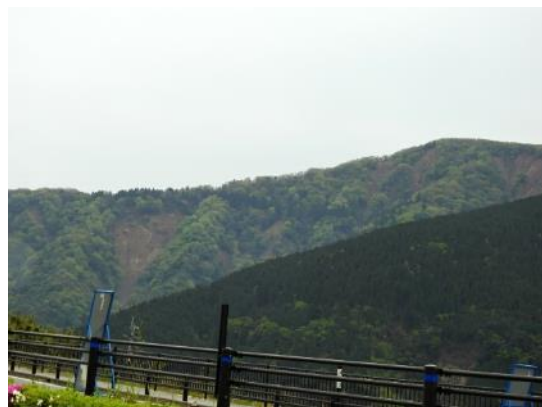
K\_28 : 立野付近では、多数の崩壊が見られる。

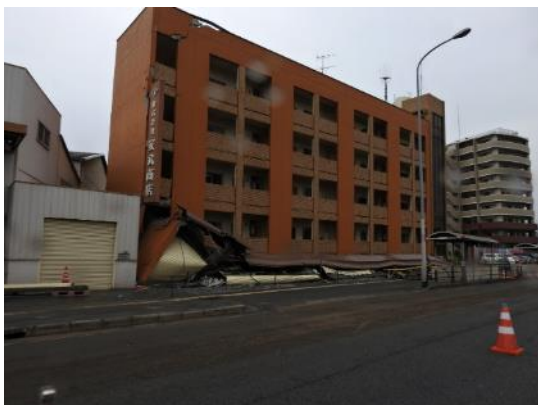
熊本市の中心部の被害は、もっぱら建物と管構造物のように見受けられた。練石積みが崩れたところもあるようだが、無事な擁壁が大半である。建物も写真 29 のように派手に壊れたケースはまれで、周辺の建物は一見したところ無傷である。もっとも、写真 30 のように遠目には何事もないが、よく見ると開口部の周辺が大きく破損しているところも多い。また、屋根に被害を受けた家屋も多く、その分布には偏りがあるように感じた。

K\_29：報道でも有名になったビルだが、周囲に同じような壊れ方をした建物は見られない。

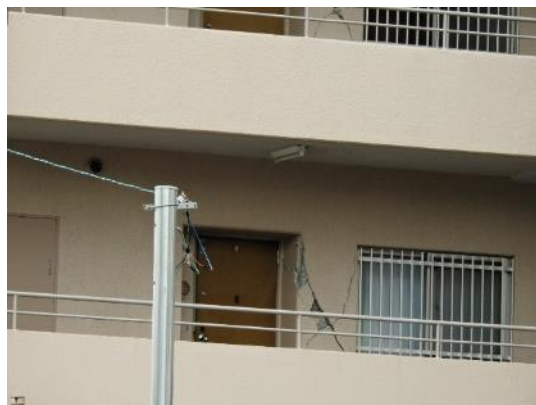
K\_30：遠目には無事な建物も、よく見ると構造的な損傷があるケースも多い。
