地盤品質判定士有志による平成27年9月関東・東北豪雨 被災1年後の復旧・復興状況調査報告

平成 27 年 9 月関東・東北豪雨 被災 1 年後の復旧・復興状況調査報告

豪雨災害調査班

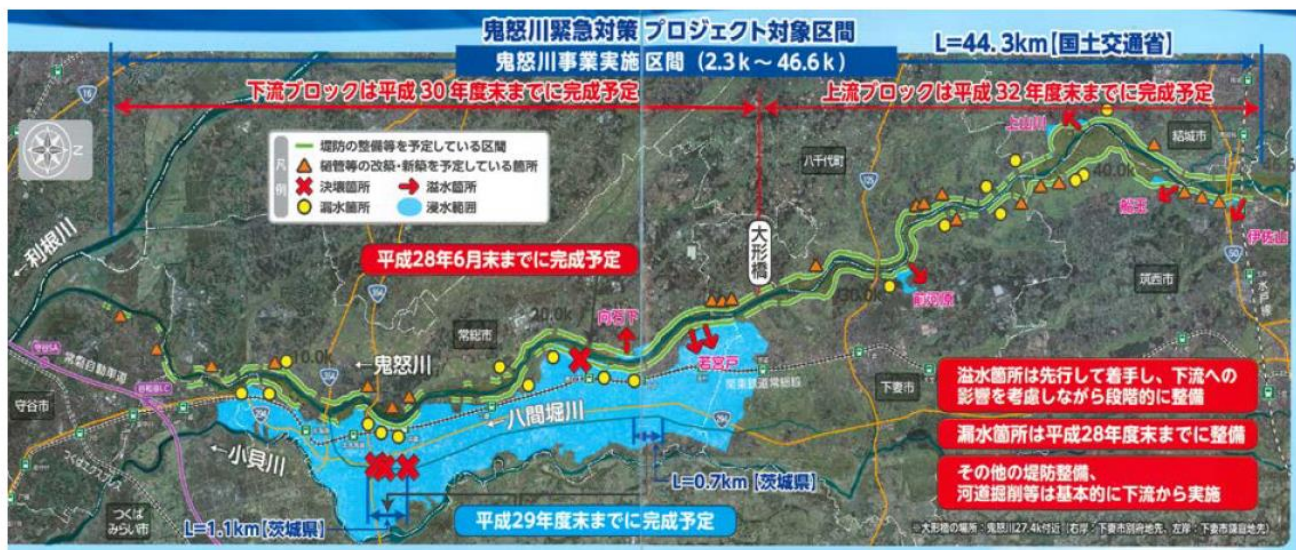
図-1.1 鬼怒川緊急対策プロジェクトのハード対策

図-1.1 は、「平成 27 年 9 月関東・東北豪雨 鬼怒川緊急対策プロジェクト（平成 28 年 5 月、国土交通省 関東地方整備局 下館河川事務所、茨城県土木部河川課）」において公表している鬼怒川緊急対策プロジェクトのハード対策を示したものです。

同図によると、「決壊箇所等の堤防整備は平成 28 年 6 月末までに完成予定」とあり、「溢水箇所は先行して工事に着手し、下流への影響を考慮しながら段階的に整備、漏水箇所は平成 28 年度末までに整備」となっています。

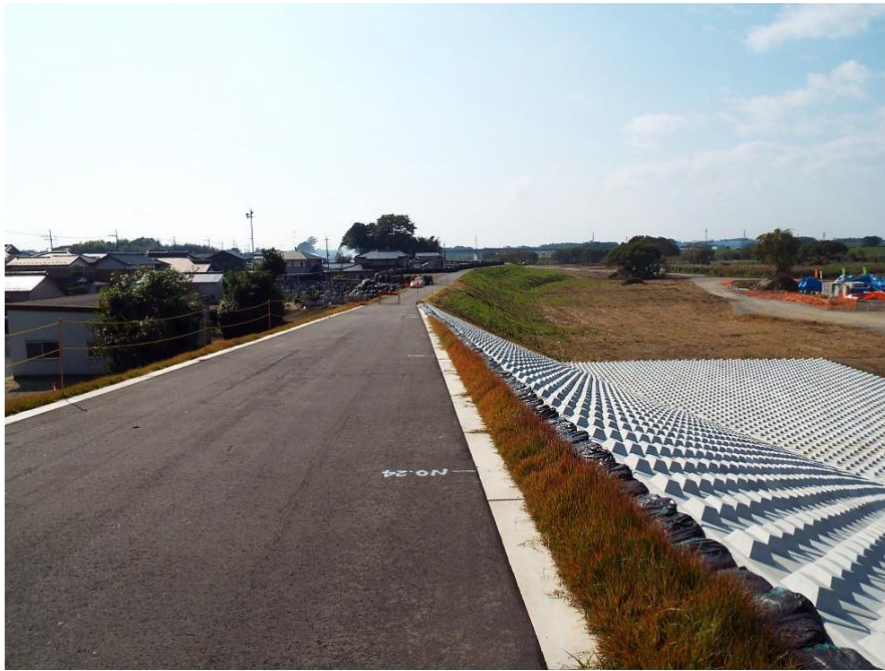
当地は、鬼怒川左岸堤防 21k 付近の決壊箇所です。現地調査を行った日（11月6日）には、すでに決壊か所の対策工事は完了しており、応急対策として施工された鋼矢板による二重締切工や、コンクリートブロックで法面覆工された仮設堤防（荒締切工）は撤去されていました。

写真-2.1 は、堤防決壊箇所(21k 付近)の左岸堤防を下流に向かって撮影したものです。堤外地側の法面や高水敷は接続ブロックで覆われ、堤防の天端はアスファルト舗装されています。

写真-2.1 堤防決壊箇所(21k 付近)の堤防左岸堤外地側法面

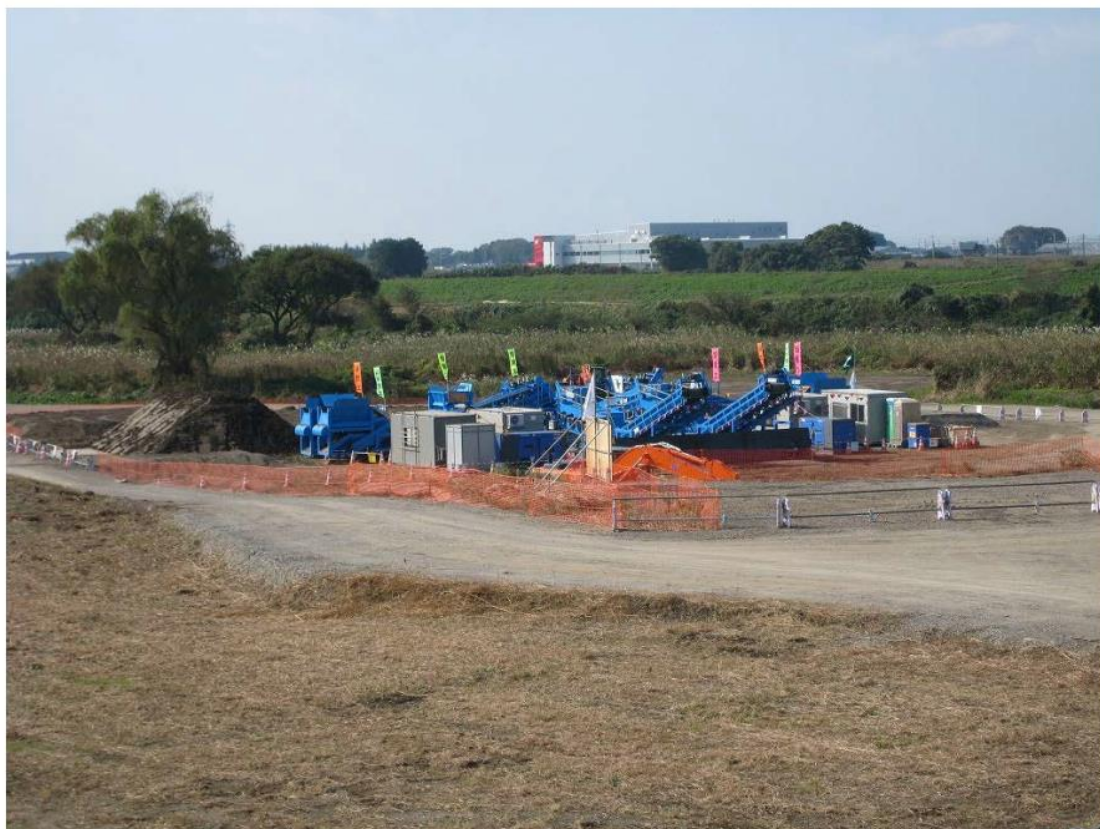
写真-2.2 は、写真-2.1 の中央右側にみえる堤体盛土用材料の選別施設（粘性土用）を撮影したものです。写真-2.3 は、堤防決壊箇所(21k 付近)の左岸堤防を上流に向かって撮影したものです遠くに、筑波山がみえます。

写真－2.2 堤体盛土用材料の選別施設（粘性土用）

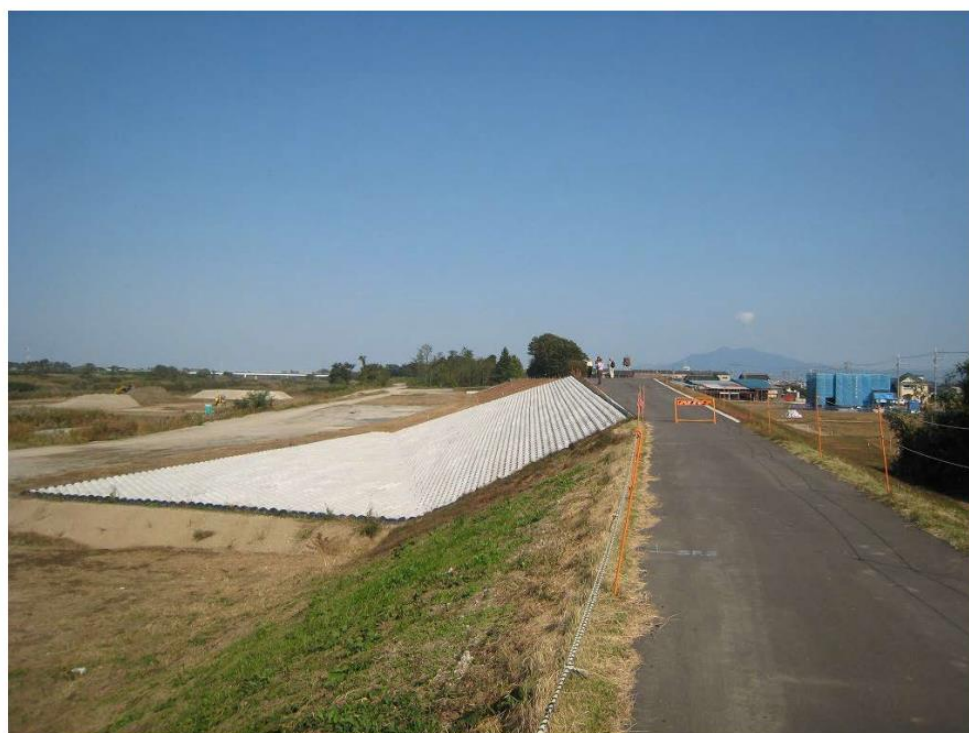
写真－2.3 堤防決壊箇所(21k付近)の左岸堤防

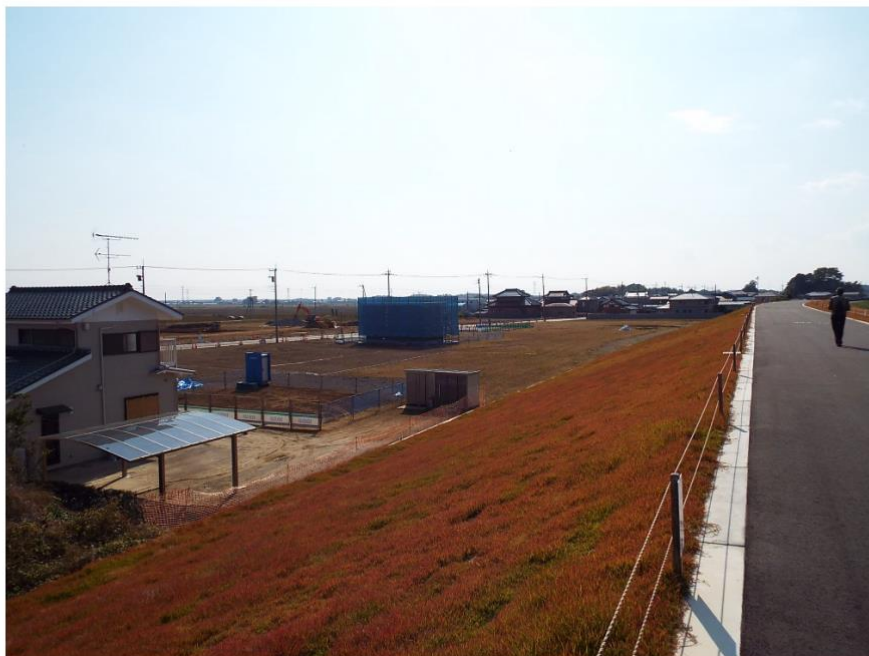
写真-2.4 は、堤防決壊箇所(21k 付近)の左岸堤防から下流に向かって、堤防天端から堤内地を撮影したものです。堤防の法面は、一様に芝張による法面保護が施されています。

写真-2.4 堤防決壊箇所(21k 付近)の左岸堤防堤内地法面

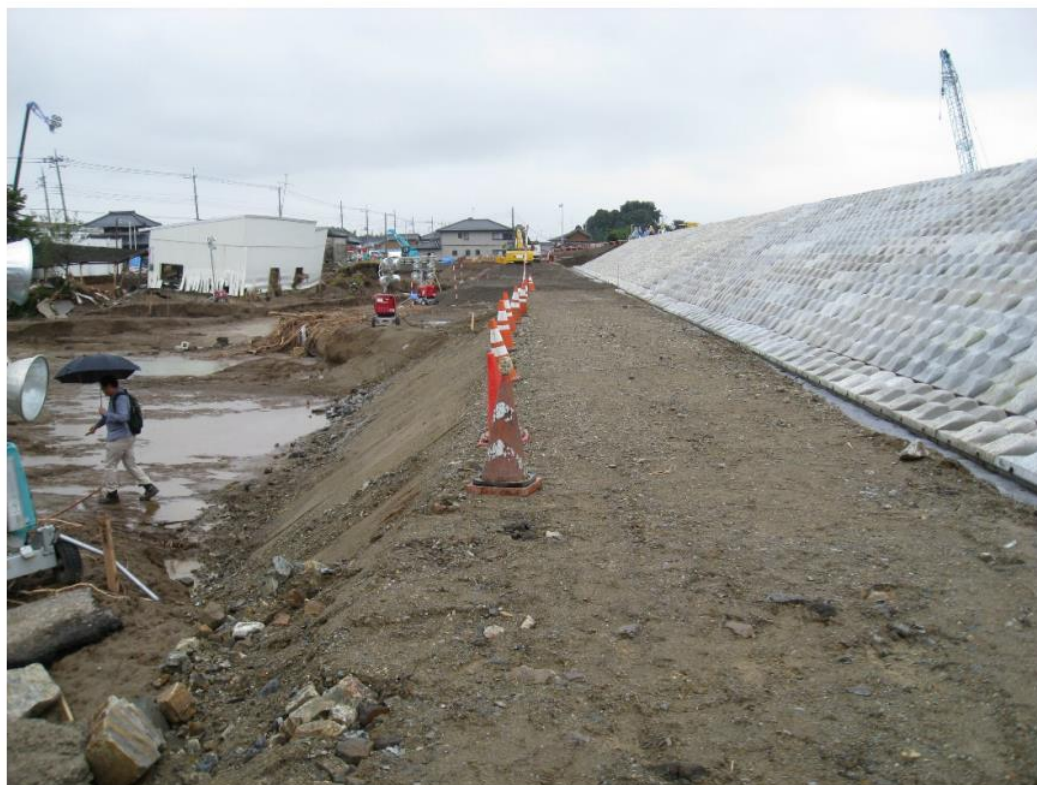
写真-2.5 は、昨年の9月18日に独自に現地調査を行った際に撮影したものです。撮影地点は写真-2.4 とほぼ同じですが、現在の堤内地法面中段にあたります(前方面面にみえる戸建住宅と木立が目印となり、決壊箇所の復旧の変化が読み取れます)。

写真-2.5 堤防決壊箇所(21k 付近)の左岸堤防堤内地法面
(2015年9月18日撮影)

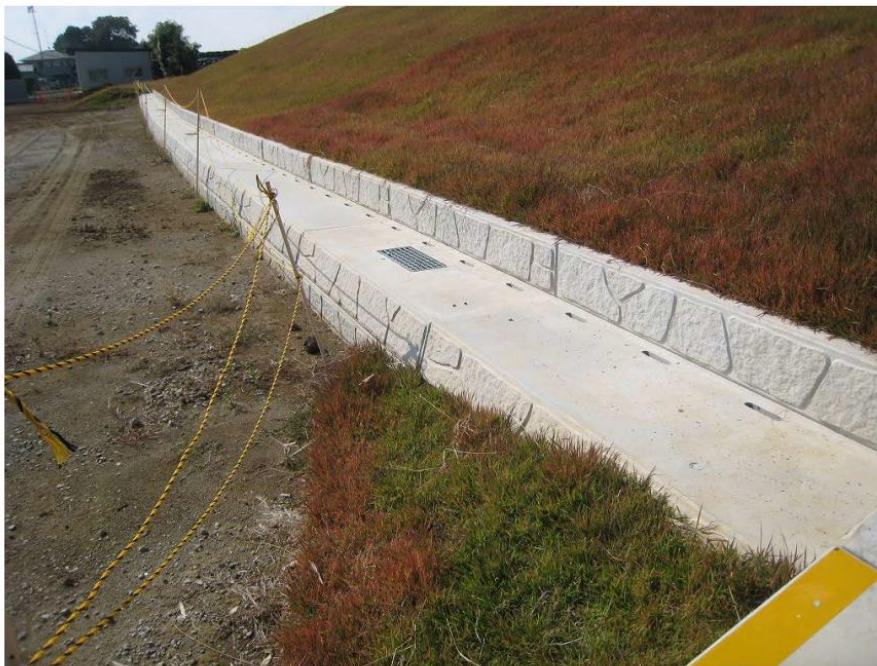
写真－2.6 は、堤防決壊箇所(21k 付近)の左岸堤防堤内地法面の法尻部を撮影したものです。法尻部には側溝が設けられ、洪水を安全に流すためのハード対策（浸透・浸食対策）および法尻部の補強を兼ねた危機管理型ハード対策（深掘れの進行を遅らせて、決壊までの時間を延ばす対策）を目的としています（鬼怒川緊急対策プロジェクトより）。

写真－2.6 堤防決壊箇所(21k 付近)の左岸堤防堤内地法尻部

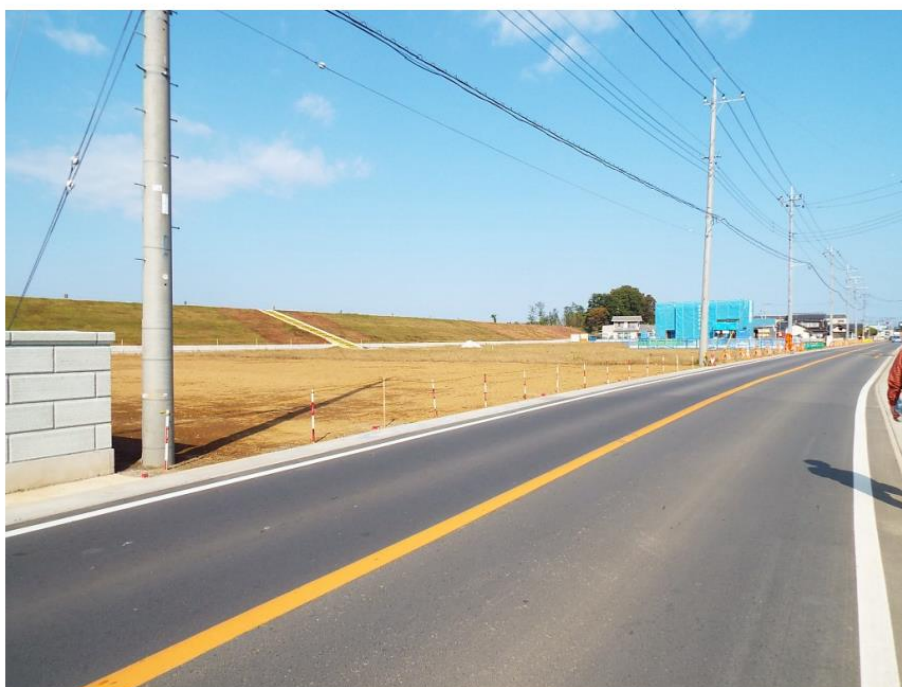
写真－2.7 は県道 357 号線から、堤防決壊箇所を撮影したものです。洪水によって洗堀された地盤は埋め戻され、数軒の住宅の建設が始まっています。

写真－2.7 埋め戻された堤防決壊箇所の堤内地

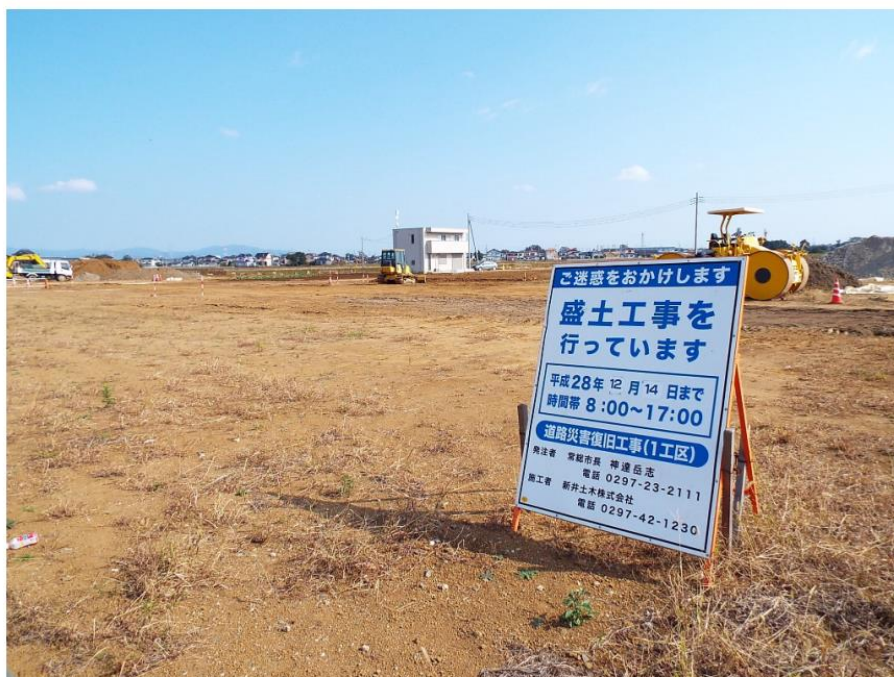
写真-2.8は県道357号線の東側で施工されている盛土造成工事を撮影したものです。ここも、堤防決壊により地盤が流出したところですが、常総市によって道路災害復旧工事として盛土造成工事がなされています（写真中央は流出せずに残存した家屋）。

写真-2.8 県道357号線の東側の盛土造成工事

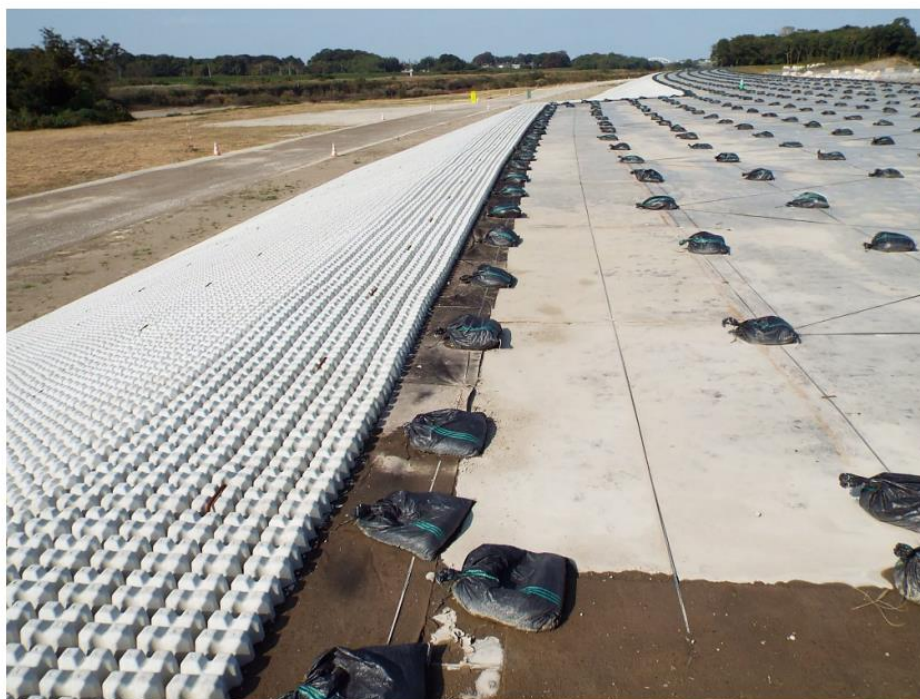
写真－3.1～3.2は、堤防溢水箇所の左岸堤防から上流側および堤内地側に向かって撮影したものです。堤防は、太陽光パネルが設置されている地盤よりも少し高く、一様にビニールシートで覆われ、天端は規則正しく土のうが載っています。堤外地側の法面は一様にブロックマットが張られています。

写真－3.1 堤防溢水箇所の左岸堤防（上流側に向かって撮影）

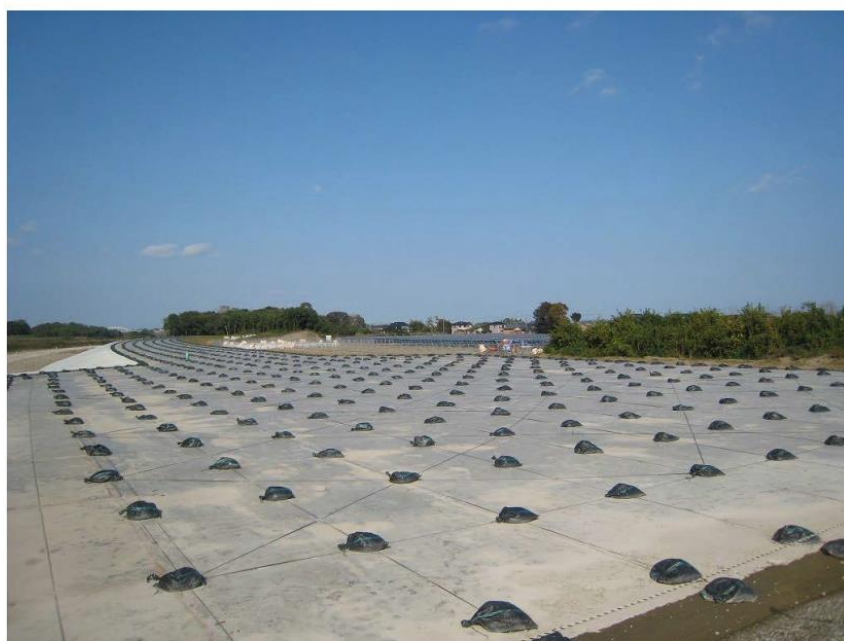
写真－3.2 堤防溢水箇所の左岸堤防天端（堤防から堤内地を撮影）

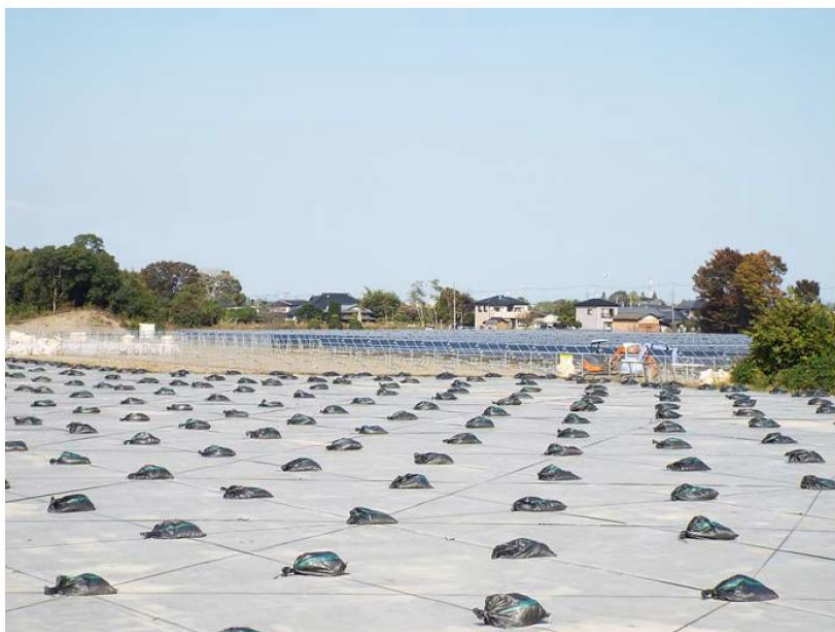
写真-3.3 は、写真-3.2 の撮影地点から望遠で覗いた堤防溢水箇所を撮影したものです。

写真-3.3 堤防溢水箇所の左岸堤防天端（堤防から堤内地を望遠で撮影）

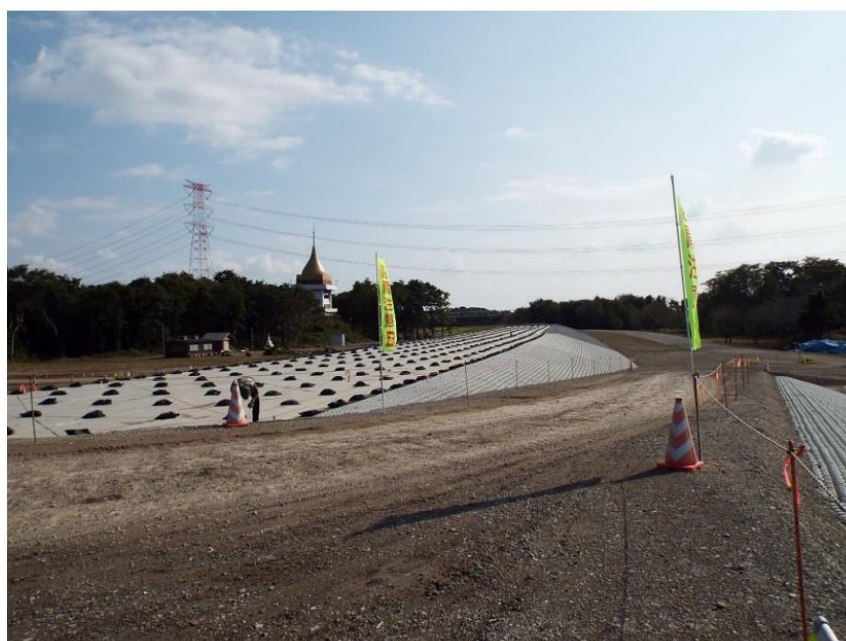
写真-3.4 は、写真-3.1 の撮影地点から下流側に新設された鬼怒川左岸堤防を撮影したものです。

写真-3.4 堤防溢水箇所の下流側に新設された鬼怒川左岸堤防

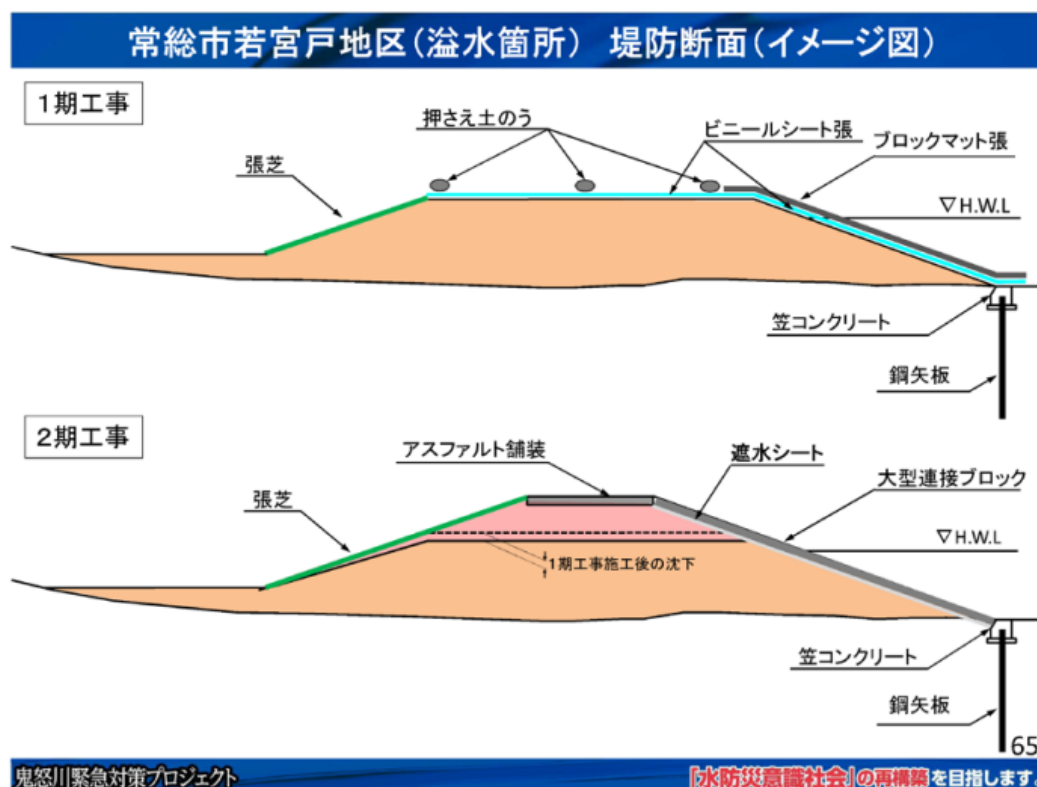
図-3.1 常総市若宮戸地区における堤防の竣工断面図

図-3.1は、『「平成27年9月関東・東北豪雨」及び「鬼怒川緊急対策プロジェクト」について（平成28年9月1日 国土交通省関東地方整備局 下館河川事務所）」』から引用した常総市若宮戸地区における堤防の竣工断面図です。

現状の堤防は、1期工事が終了した段階です。2期工事ではさらに土を盛り上げ、上三坂地区と同様、堤外地側の法面や高水敷は接続ブロックで覆い、堤防の天端はアスファルト舗装、堤内地側の法面は張芝で計画されています。

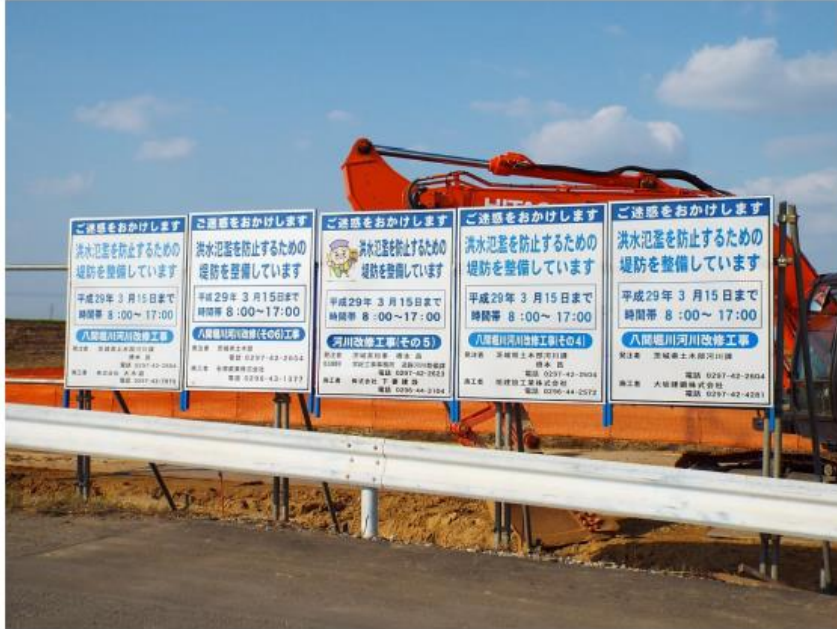
写真－4.1 八間堀川河川改修工事の立て看板

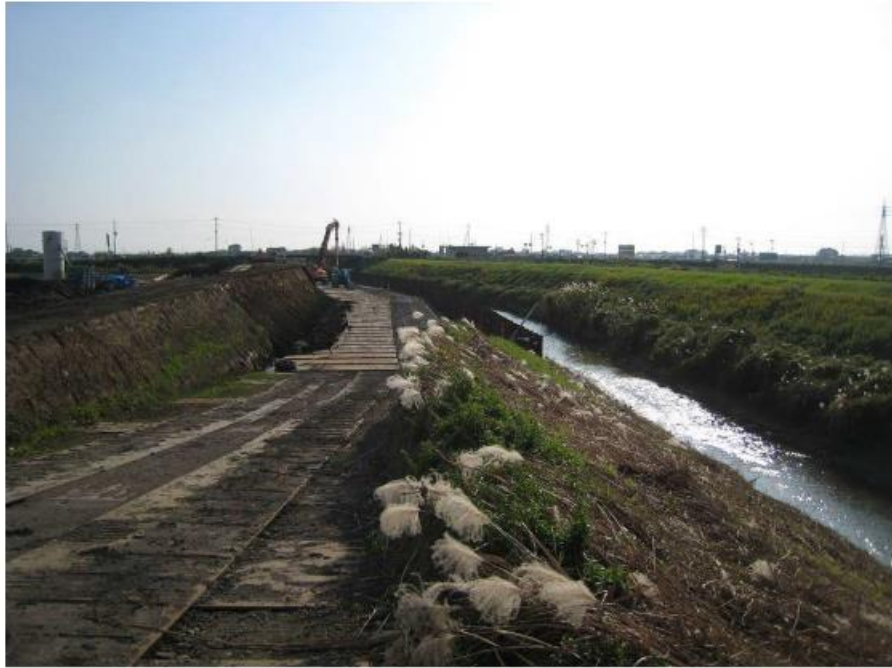
今回の調査時には、旧堤体部の土砂は取り除かれて堤内地側に仮積みされ、川側（堤外地側）は鋼矢板を打設した仮締切がなされています。堤体部の基礎地盤には重機があり、地盤改良工事（中層混合処理工法？）を施工中です。

写真－4.2 八間堀川左岸決壊箇所の決壊箇所の改修工事現場（上流から撮影）

注：写真左側の土砂は仮置き土（旧堤体土砂）、右奥の斜面は右岸川の左側（写真中央）は鋼矢板が打設されている。
中央奥には、地盤改良工事用の重機がみえる。

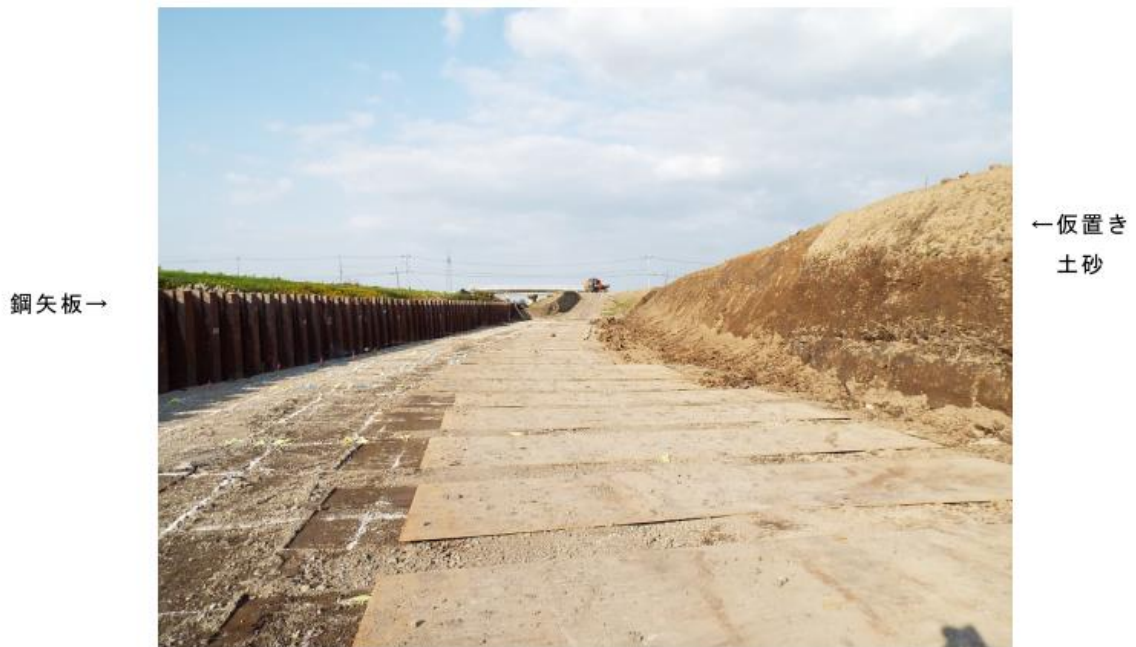
写真－4.3 八間堀川左岸決壊箇所の決壊箇所の改修工事現場（下流から撮影）
